RAPPORTO D'ISPEZIONE TERMOGRAFICA

Oggetto:	Termografia quantitativa
Località :	Via Belforte del Chienti 25 – Roma
Committenza :	-----

Data :	14.09.2017
Ora :	11:15:10
Ispezione:	Intradosso Piloti

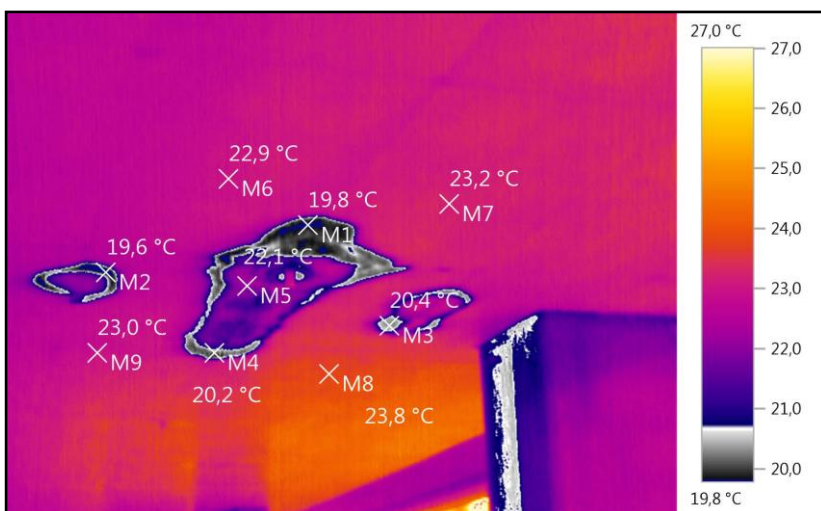
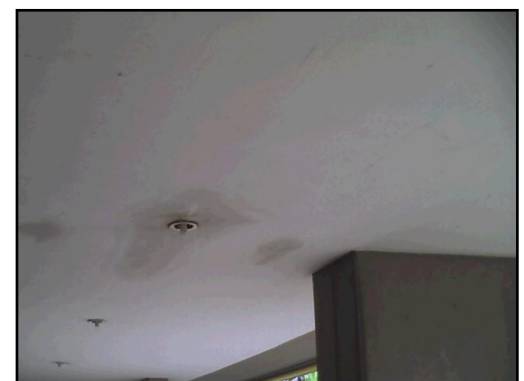
Immagine Termografica n. 1799 IR

Note: I soprastanti termogrammi sono stati eseguiti al piano piloti e più precisamente sotto la proiezione verticale degli appartamenti INPS condotti in locazione. Le mappature termiche rilevano evidenti asimmetrie termiche. Si rileva una differenza termica sul la lato del pilastro all'innesto del cavedio contenente le tubazioni di scarico.

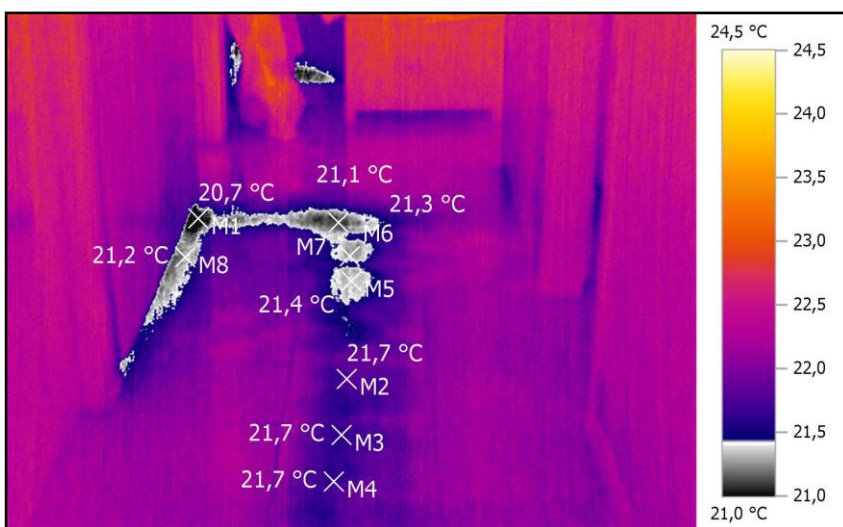
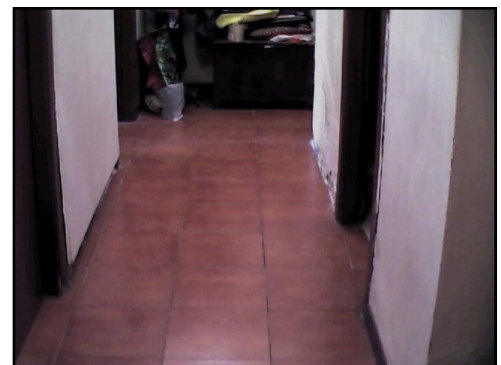
Immagine Termografica n. 1801 IR

Note: Si rilevano dal termogramma 1801 IR anomalie termiche in corrispondenza della tramezzatura posta tra cucina e corridoio e nella derivazione a T della tubazione di carico posta nel vano corridoio.

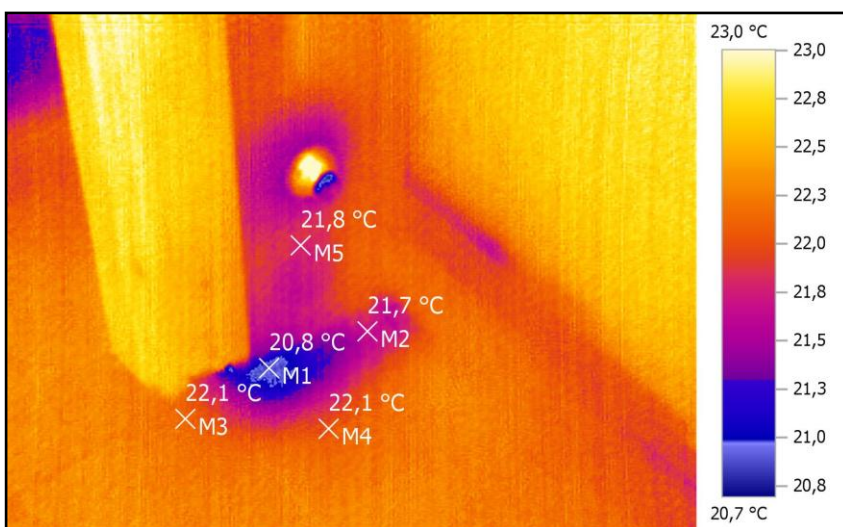
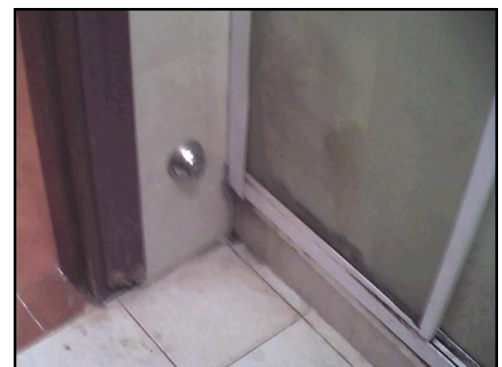
Immagine Termografica n. 1803 IR

Note: Anomalie termiche si riscontrano nella cucina in corrispondenza delle asimmetrie rilevate nel vano corridoio. Nel bagno alla base del pavimento in corrispondenza della chiave di arresto
